## Kapitel 2.14

# VKB-Revision

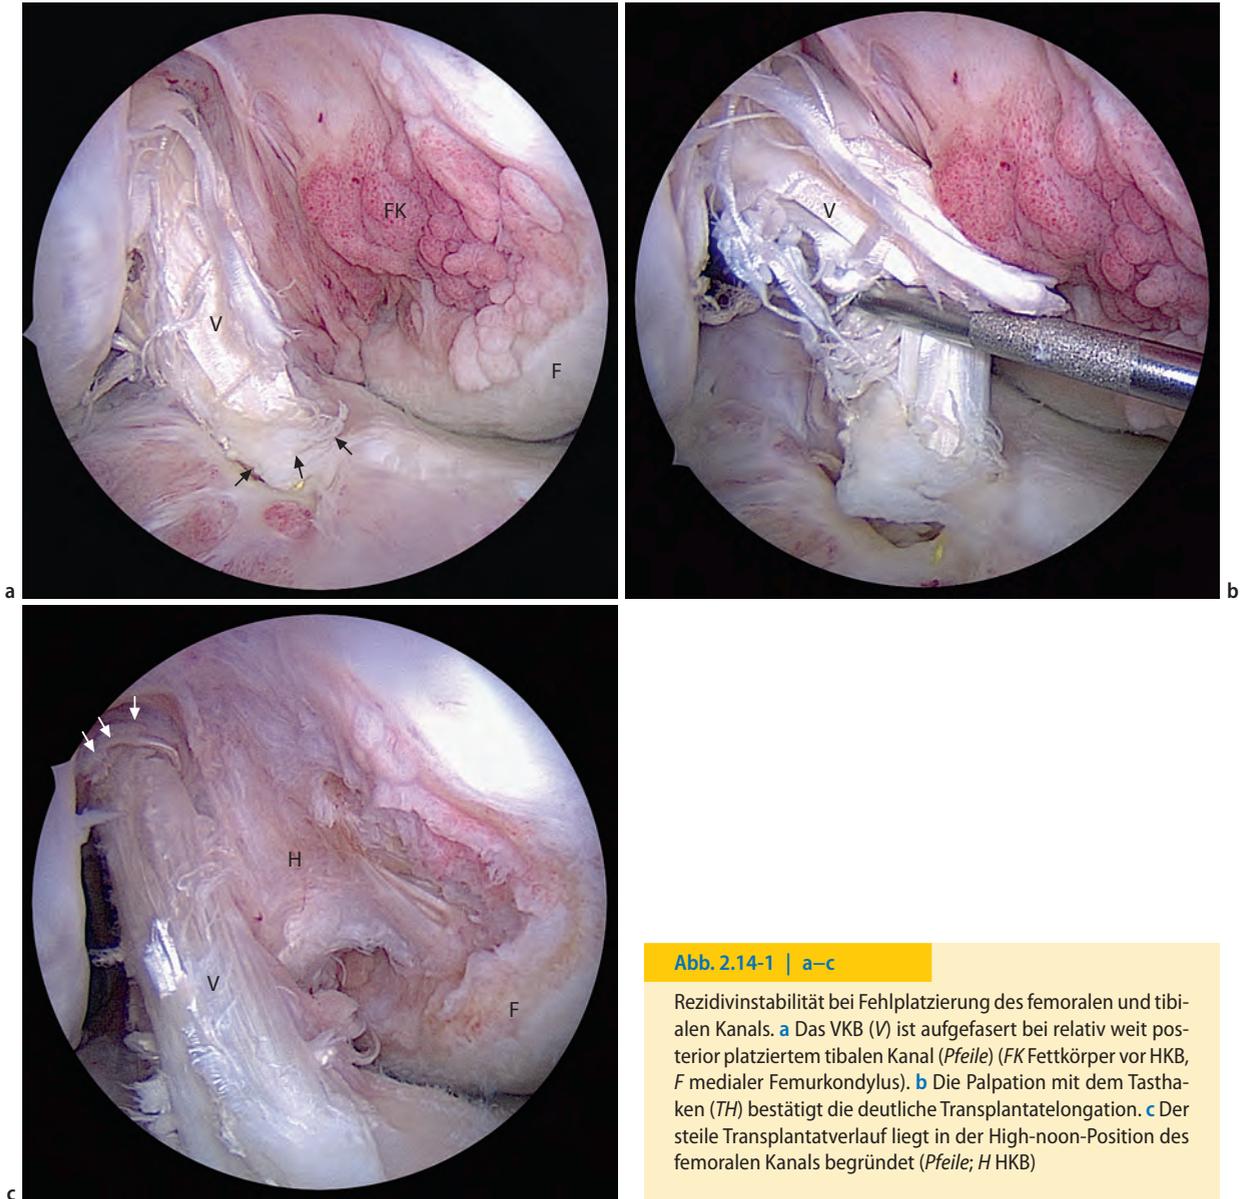
Abb. 2.14-1 | a–c

Rezidivinstabilität bei Fehlplatzierung des femoralen und tibialen Kanals. **a** Das VKB (V) ist aufgefasert bei relativ weit posterior platziertem tibialen Kanal (Pfeile) (FK Fettkörper vor HKB, F medialer Femurkondylus). **b** Die Palpation mit dem Tasthaken (TH) bestätigt die deutliche Transplantatelongation. **c** Der steile Transplantatverlauf liegt in der High-noon-Position des femoralen Kanals begründet (Pfeile; H HKB)

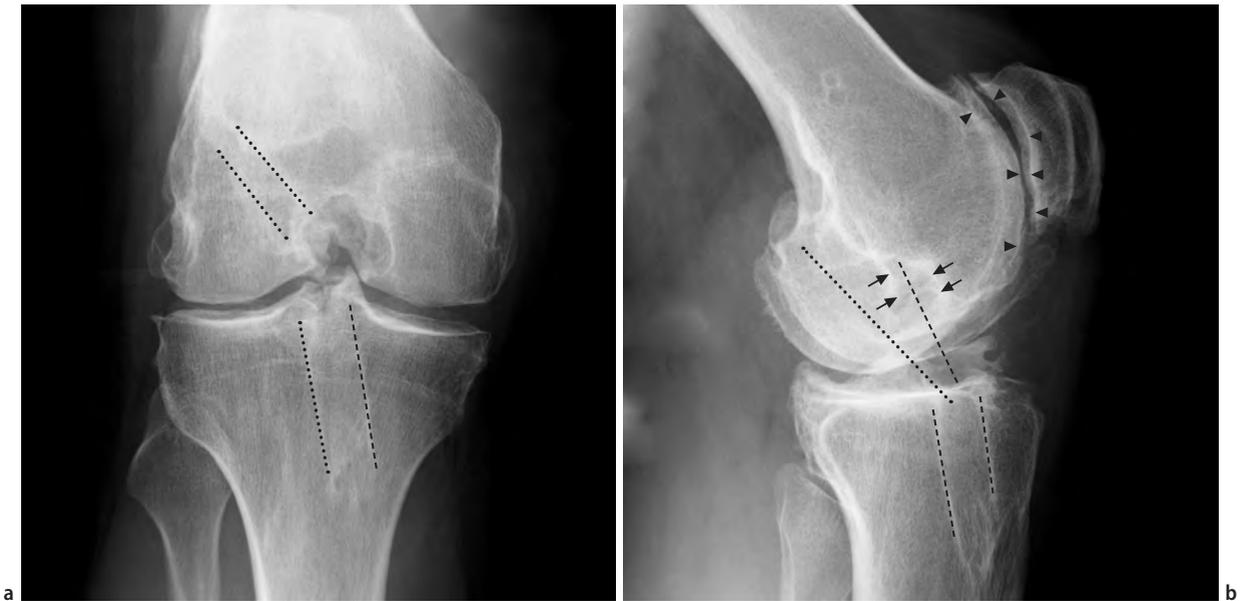
Abb. 2.14-2 | a, b

Massive Hyperpression bei Fehlplatzierung des femoralen Kanals (BTB-Technik vor 18 Jahren). **a** Im p.-a.-Strahlengang zeigen sich massive arthrotische Veränderungen mit Gelenkspaltverschmälerung medial und lateral sowie eine massive Notchstenose. Die Sklerosierungszonen geben Hinweise auf den Verlauf und die Größe der Bohrkanäle (*gestrichelte und gepunktete Linie*). **b** Der femorale Kanal (*Pfeile*) liegt am Eingang der Fossa sehr weit anterior. Daraus resultiert eine zu kurze Transplantatlänge (*gestrichelte Linie*) im Vergleich zum nativen VKB-Verlauf (*gepunktete Linie*). Der Patient berichtete, dass er trotz intensiver Physiotherapie 2 Jahre benötigte, um eine Flexion von über 90° zu erreichen, zudem berichtete er über permanente Schmerzen in Flexion, die aber in Anbetracht der erreichten Stabilität vom Operateur auf eine unzureichende Physiotherapie geschoben wurden. Degenerative Ausziehungen in der Fossa intercondylaris anterior (*Pfeilspitzen*) sind für das Streckdefizit verantwortlich, was wiederum zur vermehrten Kompression im femoropatellaren Gelenk (*Pfeilspitzen*) führt. Auch hier zeigen sich massive degenerative Veränderungen

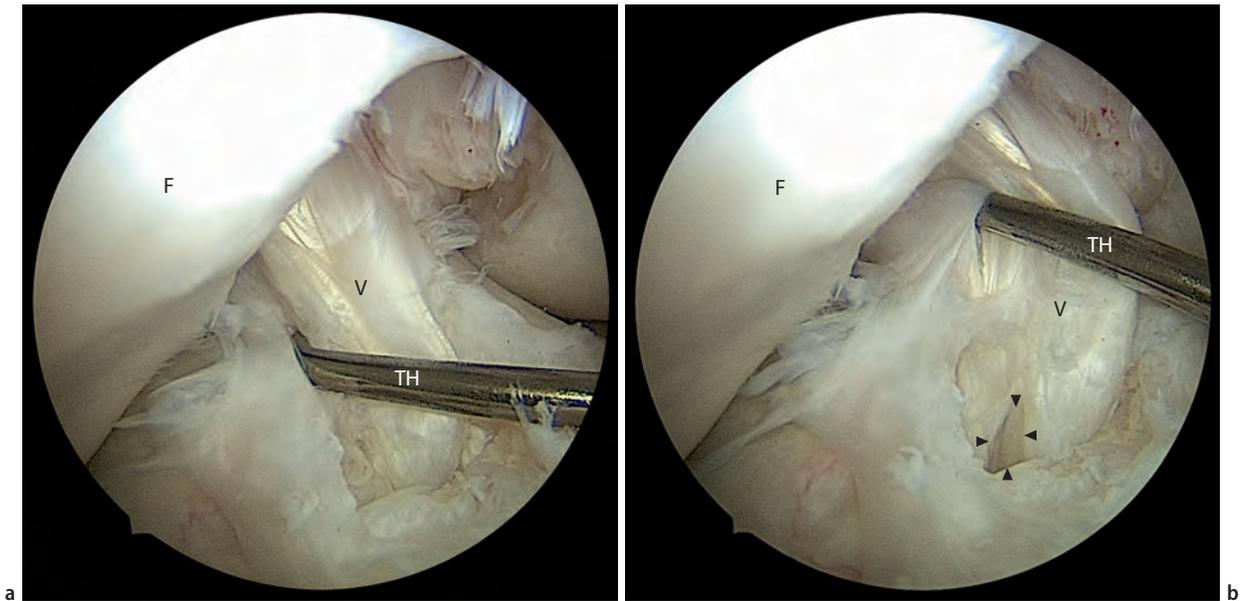
Abb. 2.14-3 | a, b

Inkomplette Transplantateinheilung. **a** Das VKB-Transplantat (V) wird mit dem Tasthaken (TH) nach anterior gezogen **b** und lässt sich aus dem tibialen Kanal hervorziehen. Der deutlicher Spalt ist zwischen Kanalwand und Transplantat erkennbar (Pfeile) (F lateraler Femurkondylus)

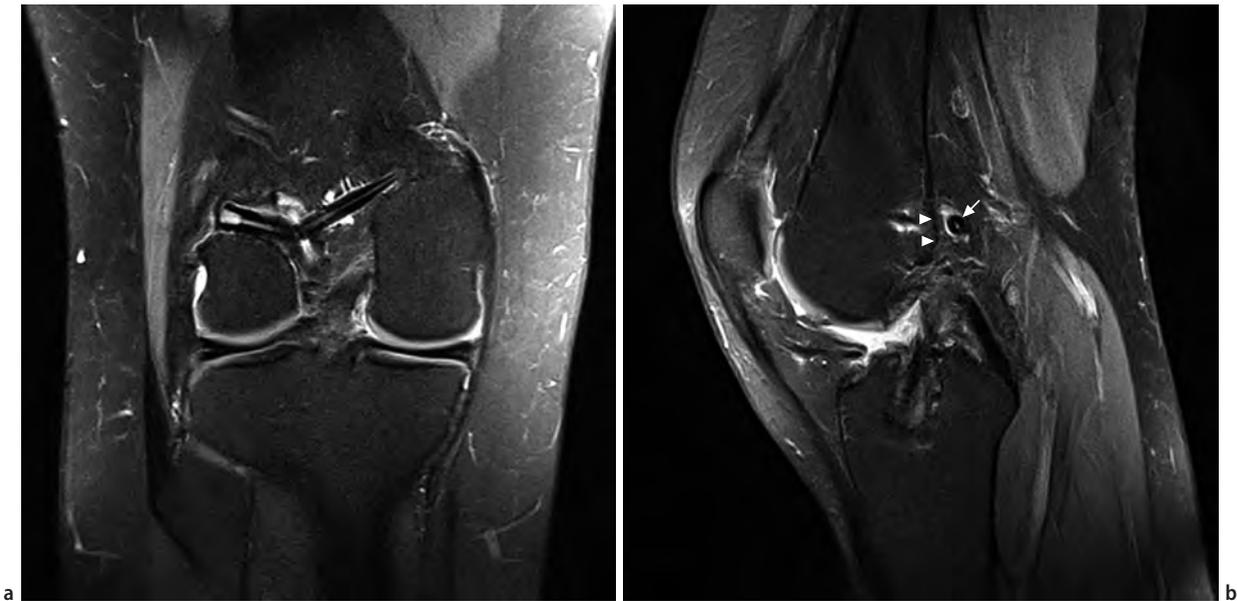
Abb. 2.14-4 | a, b

Gebrochener biodegradierbarer Transfixationspin (Biotransfix, Fa. Arthrex, Naples, USA). **a** Im MRT zeigt sich der gebrochene Fixationspin. **b** Ein Teil des Pins liegt posterior des Femurs (Pfeil) in den Weichteilen (Pfeilspitzen). Dies unterstreicht die potenzielle Gefährlichkeit dieser Fixationstechnik

Bei Hamstringrekonstruktionen werden teilweise individuelle Fixationssysteme ausprobiert, die keine ausreichende Fixationsstärke aufweisen (**Abb. 2.14-72**). Um strukturelle Stärken und Schwächen eines Fixationssystems zu evaluieren, bieten sich biomechanische In-vitro-Tests an. Diese sollten erfolgt sein, bevor das System am Patienten eingesetzt wird. Aber auch bei verbreiteten Fixationssystemen sind unzureichende Fixationseigenschaften zu beobachten (**Abb. 2.14-4**).

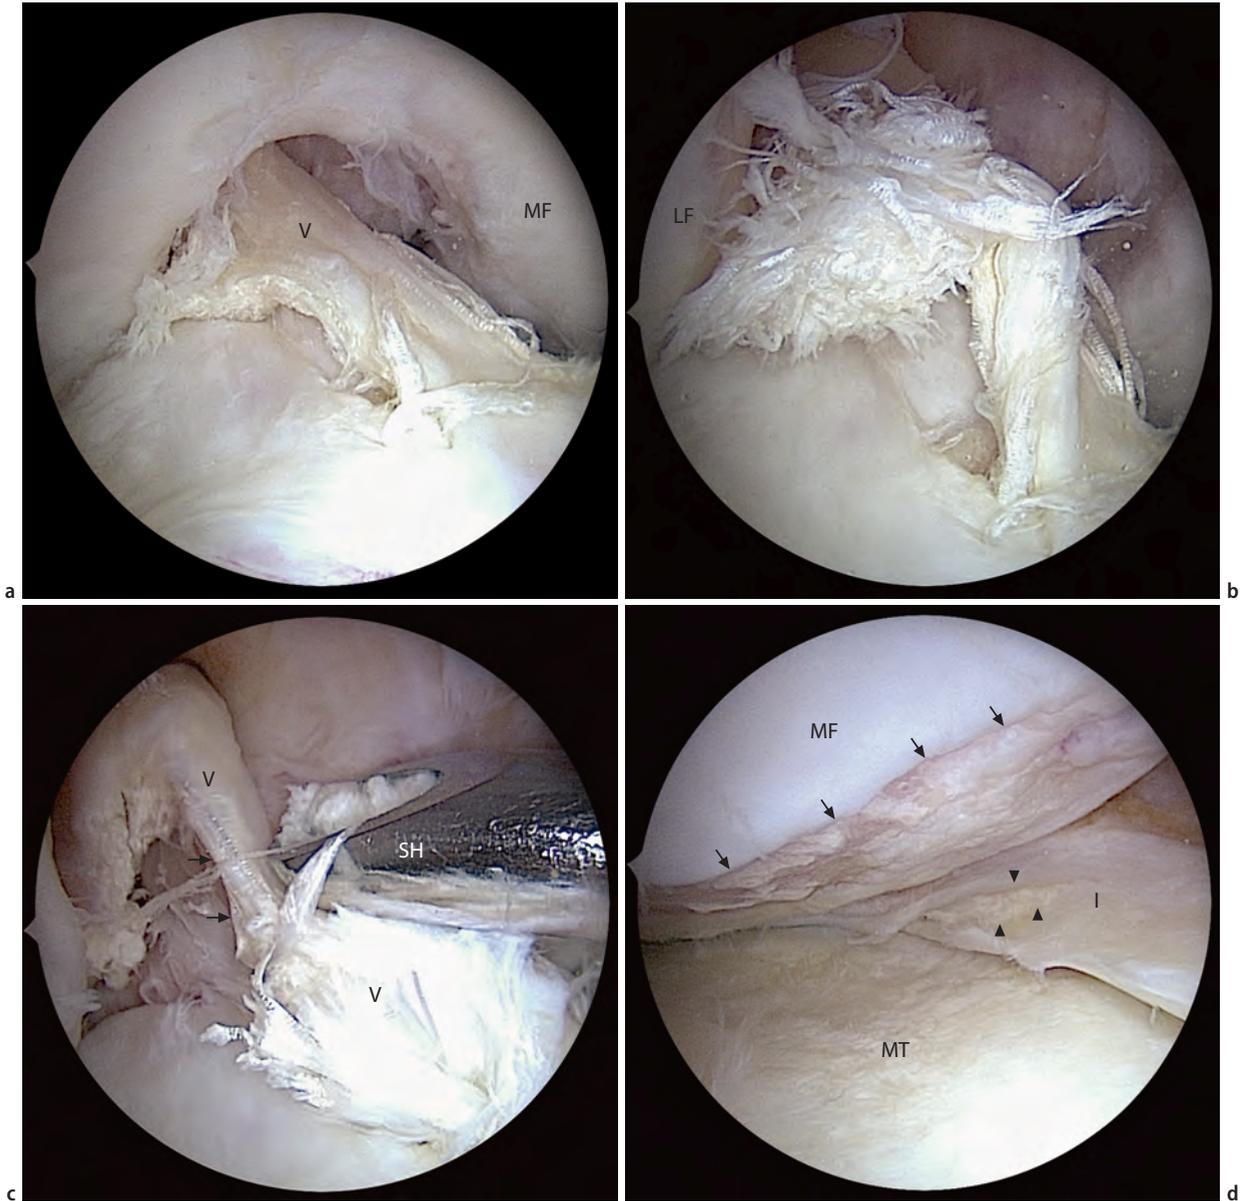
**Abb. 2.14-5 | a–d**

Reruptur nach VKB-Rekonstruktion mit 4-fach-Strang-ST-Sehne. Der 26-jährige Patient klagte nach 6 Monaten post-OP beim Fussballspielen über ein plötzliches Schnappen und Knacken mit zunehmenden Reizzuständen. Vom Trainer wurde ihm geraten, das Training zu intensivieren. Wegen einer zunehmenden Streckhemmung und Instabilität erfolgte eine erneute Arthroskopie. **a** Rupturierte Fasern des vorderen Transplantatanteils (V), (MF medialer Femurkondylus). **b** Mit zunehmender Flexion zeigen sich mehr rupturierte Transplantatfasern (LF lateraler Femurkondylus). **c** Nach Entfernung der rupturierten Fasern mit dem Shaver verbleibt noch ein schmaler Strang (Pfeile). **d** Ausgedehnter Knorpelschaden (Chondromalazie III und IV) im medialen Kompartment (Pfeile). Auch am Innenmeniskus (I) sind Veränderungen erkennbar (Pfeilspitzen; T Tibiaplateau)

nach der Rekonstruktion. Das Risiko einer VKB-Ruptur nach dem ersten Jahr wird mit 12 % angegeben und ist nach den Angaben von Pinczewski et al. (2005) vergleichbar mit dem Risiko einer primären kontralateralen VKB-Ruptur (Salmon et al. 2005). Eine Rückkehr des Patienten nach VKB-Rekonstruktion zu Level-I- oder -II-Sportarten erhöht das Risiko einer VKB-Ruptur etwa um den Faktor 10 (**Abb. 2.14-5**; Salmon et al. 2005).

Die Patienten beschreiben Instabilität, Schwellungen und Bewegungseinschränkungen. Dabei gilt es abzuwägen, ob die entstandene Instabilität zu Schwellungen bzw. Schmerzen führt, oder ob primäre oder sekundäre assoziierte Läsionen (z. B. Knorpelläsionen) vorliegen und für diese Symptome verantwortlich sind (**Abb. 2.14-5**).

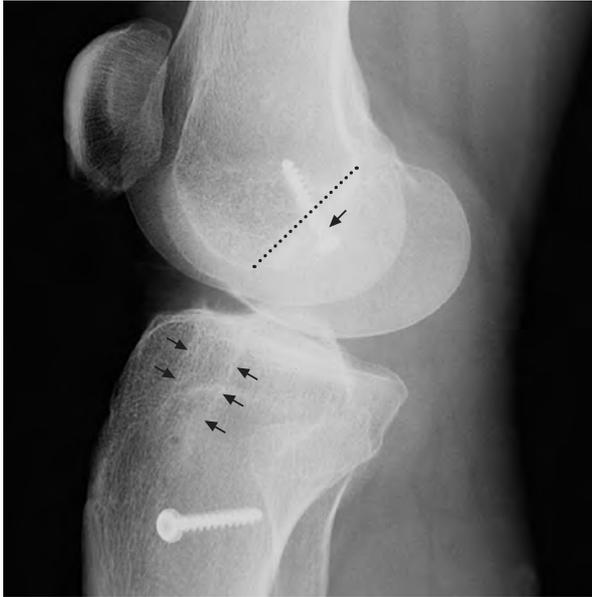
◀ Abb. 2.14-6 |

Streckdefizit nach VKB-Rekonstruktion. Der tibiale Kanal (Pfeile) wurde zu anterior platziert. Die zur femorale Fixation verwendete Metall-IFS (Pfeil) ragt über die Blumensaatlinae (gestrichelte Linie) vor, was bei hoher femoraler Kanalanlage (High-noon-Position) auf ein Überstehen der Schraube in die Fossa schließen lässt

- ▶ **Fixationsmaterialien** (Lokalisation, Typ) (**Abb. 2.14-6**)
- ▶ **Kanalposition** (tibial und femoral) (**Abb. 2.14-7**)
- ▶ **Kanalerweiterungen** (femoral, tibial) (**Abb. 2.14-7 und 8**)
- ▶ **degenerative Veränderungen** (**Abb. 2.14-2, Abb. 2.14-5 d**)
- ▶ **Verknöcherungen** (versprengte Knochenanteile nach tibialer Bohrkanalanlage, alte HKB-Läsion, alte mediale Seitenbandläsion)

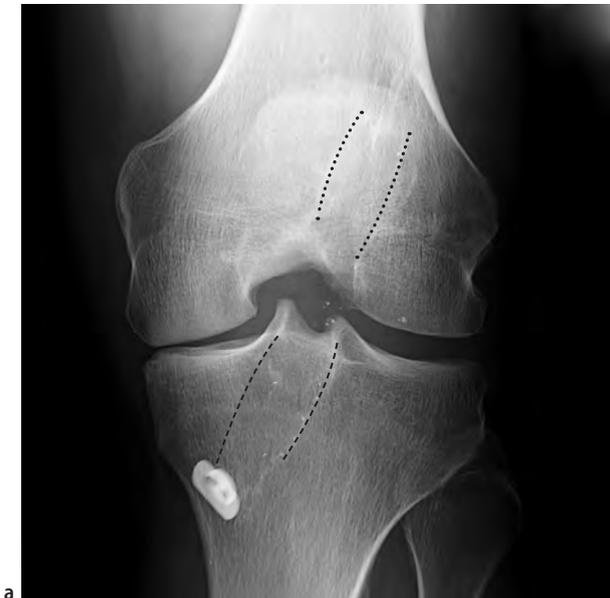
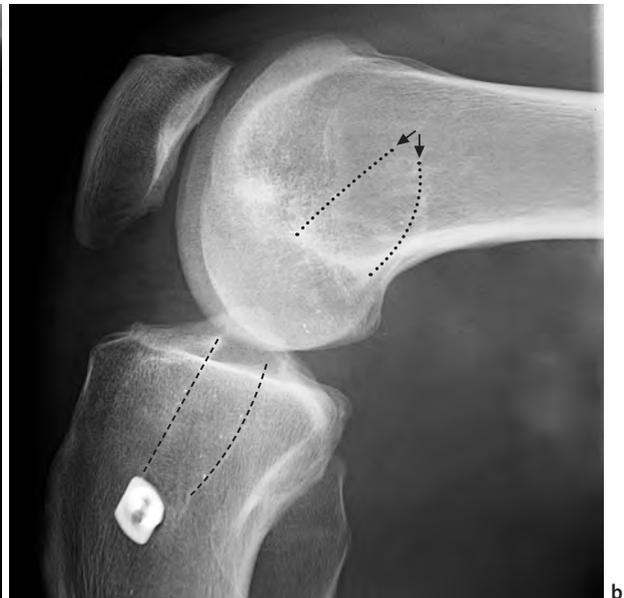
▼ Abb. 2.14-7 | a, b

Steiler femoraler Kanalverlauf nach VKB-Rekonstruktion. **a** Femoraler Kanal in 1-Uhr-Position (gestrichelte Linie) und deutlich erweiterter tibialer Kanal (gestrichelte Linie). **b** Im seitlichen Strahlengang zeigt sich der deutlich erweiterte femorale Bohrkanal und 2 zirkuläre Verkalkungen (Pfeilspitzen) die auf die Fixationstechnik (Transfixationssystem, Rigid-fix, Fa. Mitek) schließen lassen. Der deutlich erweiterte tibiale Kanal (gestrichelte Linie) liegt sehr weit posterior. Diese Kanalkombination lässt auf eine transtibiale Anlagetechnik des femoralen Kanals schließen (s. Kap. 2.13.14.7)

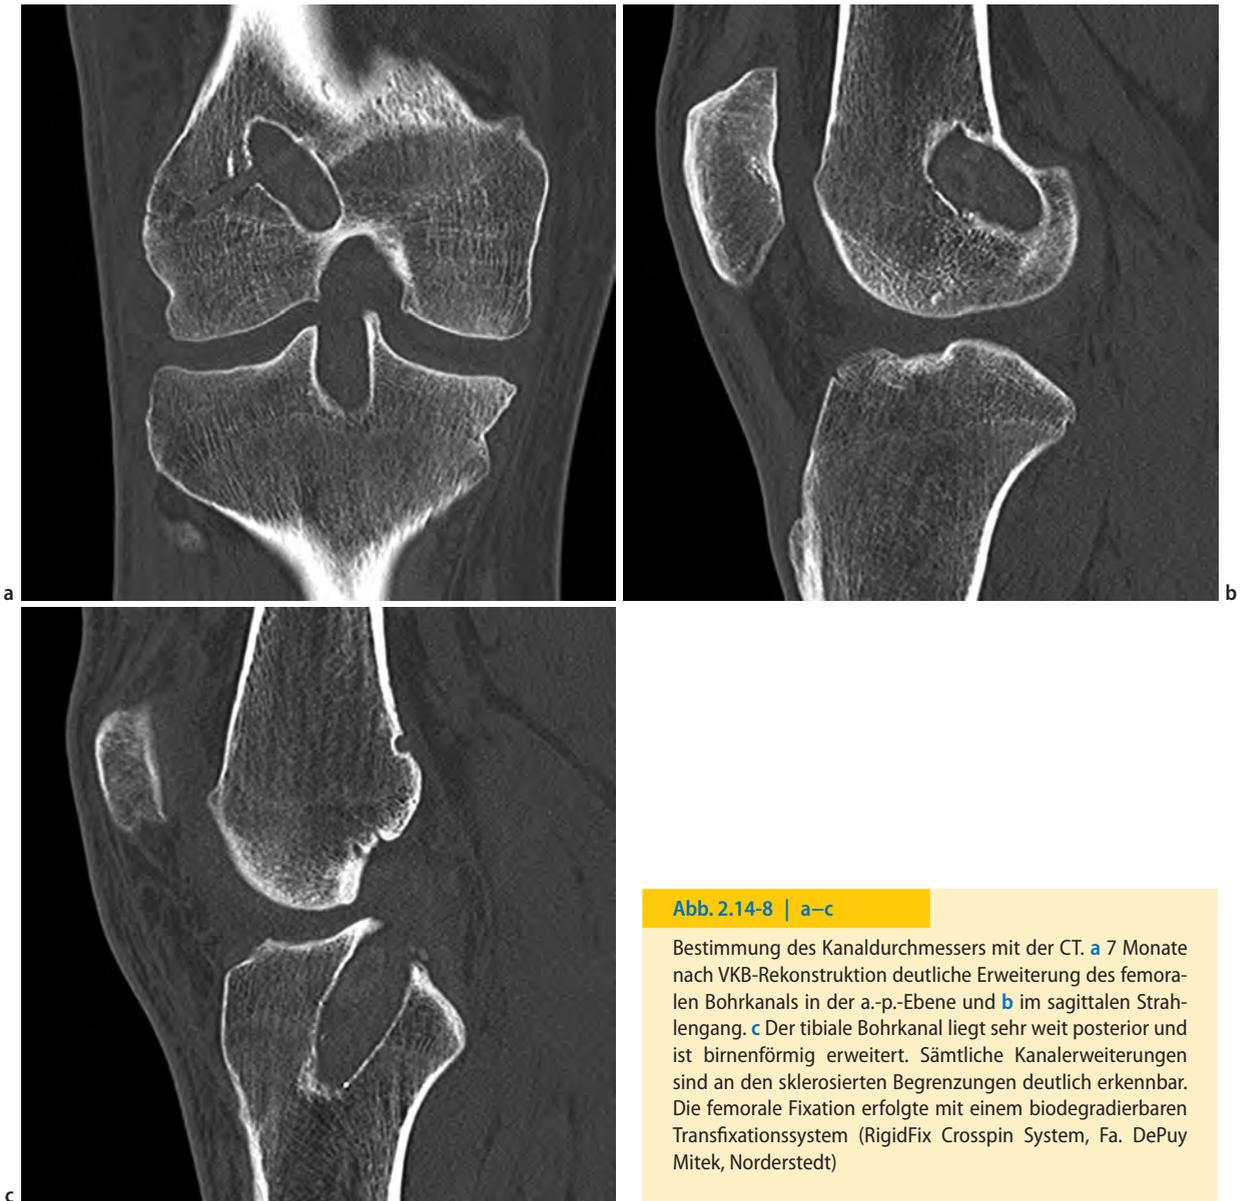
Abb. 2.14-8 | a–c

Bestimmung des Kanaldurchmessers mit der CT. **a** 7 Monate nach VKB-Rekonstruktion deutliche Erweiterung des femoralen Bohrkanals in der a.-p.-Ebene und **b** im sagittalen Strahlengang. **c** Der tibiale Bohrkanal liegt sehr weit posterior und ist birnenförmig erweitert. Sämtliche Kanalerweiterungen sind an den sklerosierten Begrenzungen deutlich erkennbar. Die femorale Fixation erfolgte mit einem biodegradierbaren Transfixationssystem (RigidFix Crosspin System, Fa. DePuy Mitek, Norderstedt)

Bei einer Rezidivinstabilität werden mit der CT wichtige Informationen gewonnen, die zur Planung des weiteren operativen Regimes von Bedeutung sind. So sind die Lage der Bohrkanäle und deren Durchmesser exakt darzustellen und zu beurteilen. Wegen der Schichtung und der Möglichkeit der 3D-Rekonstruktion besitzt die CT gegenüber den klassischen Röntgenaufnahmen deutliche Vorteile (**Abb. 2.14-8**).

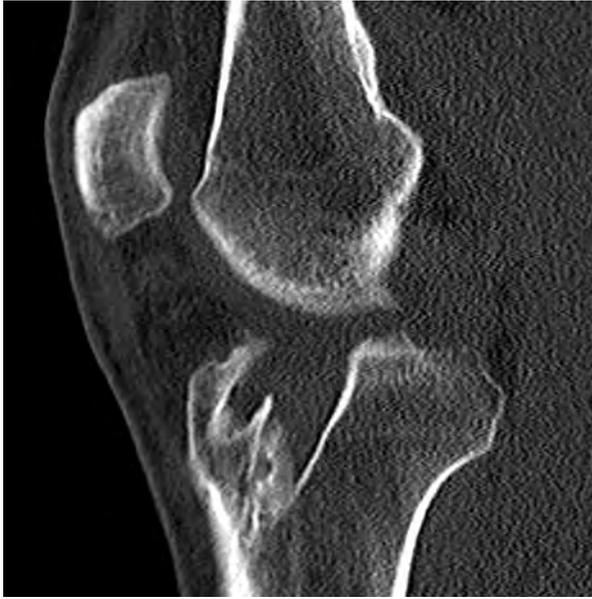
Abb. 2.14-9 | ▲

Massive Erweiterung des tibialen Kanals mit einem Durchmesser von mehr als 26 mm nach 2-maliger VKB-Rekonstruktion. Nach der ersten VKB-Rekonstruktion erfolgte keine Spongiosaauffüllung des tibialen Kanals

**HINWEIS** ▶ Bei der Anforderung einer CT sollte der Radiologe immer nach dem Durchmesser der tibialen und femoralen Kanäle gefragt werden (**Abb. 2.14-9**). Die alleinige unspezifische radiologische Beurteilung, „dass es sich um einen wahrscheinlich erweiterten Kanal nach Kreuzband-OP handelt“, reicht als Erkenntnisgewinn nicht aus, zumal die Möglichkeit der exakten Größenausmessung in den verschiedenen Ebenen leicht möglich ist.

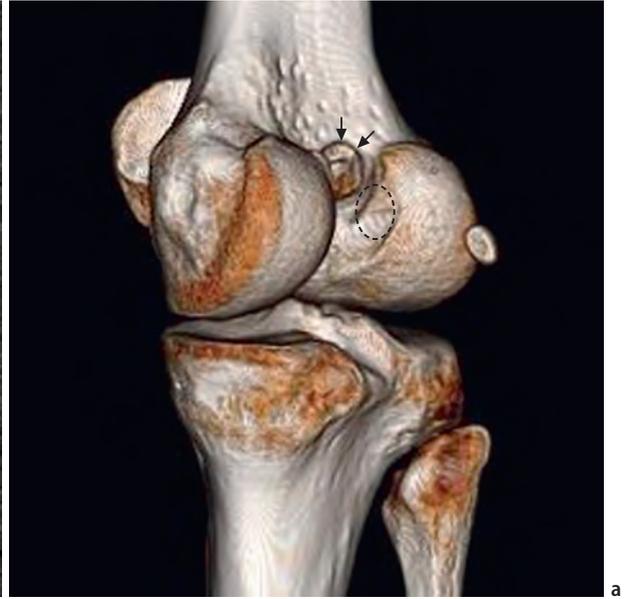
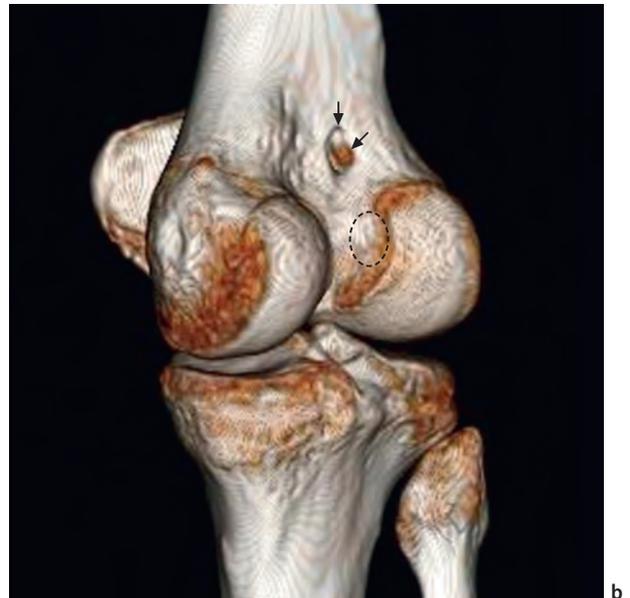
Abb. 2.14-10 | a, b ▶

3D-Rekonstruktion zur Evaluation der Kanalpositionen nach VKB-Rekonstruktion. **a** Der femorale Kanal (*Pfeile*) wurde weit anterior nahe der High-noon-Position angelegt. Die richtige Position liegt weiter posterior (*gestrichelter Kreis*). **b** Sehr hohe Tunnelposition (*Pfeile*) in der High-noon-Position. Der adäquate femorale Tunnel liegt weiter posterior und distaler (*gestrichelter Kreis*)

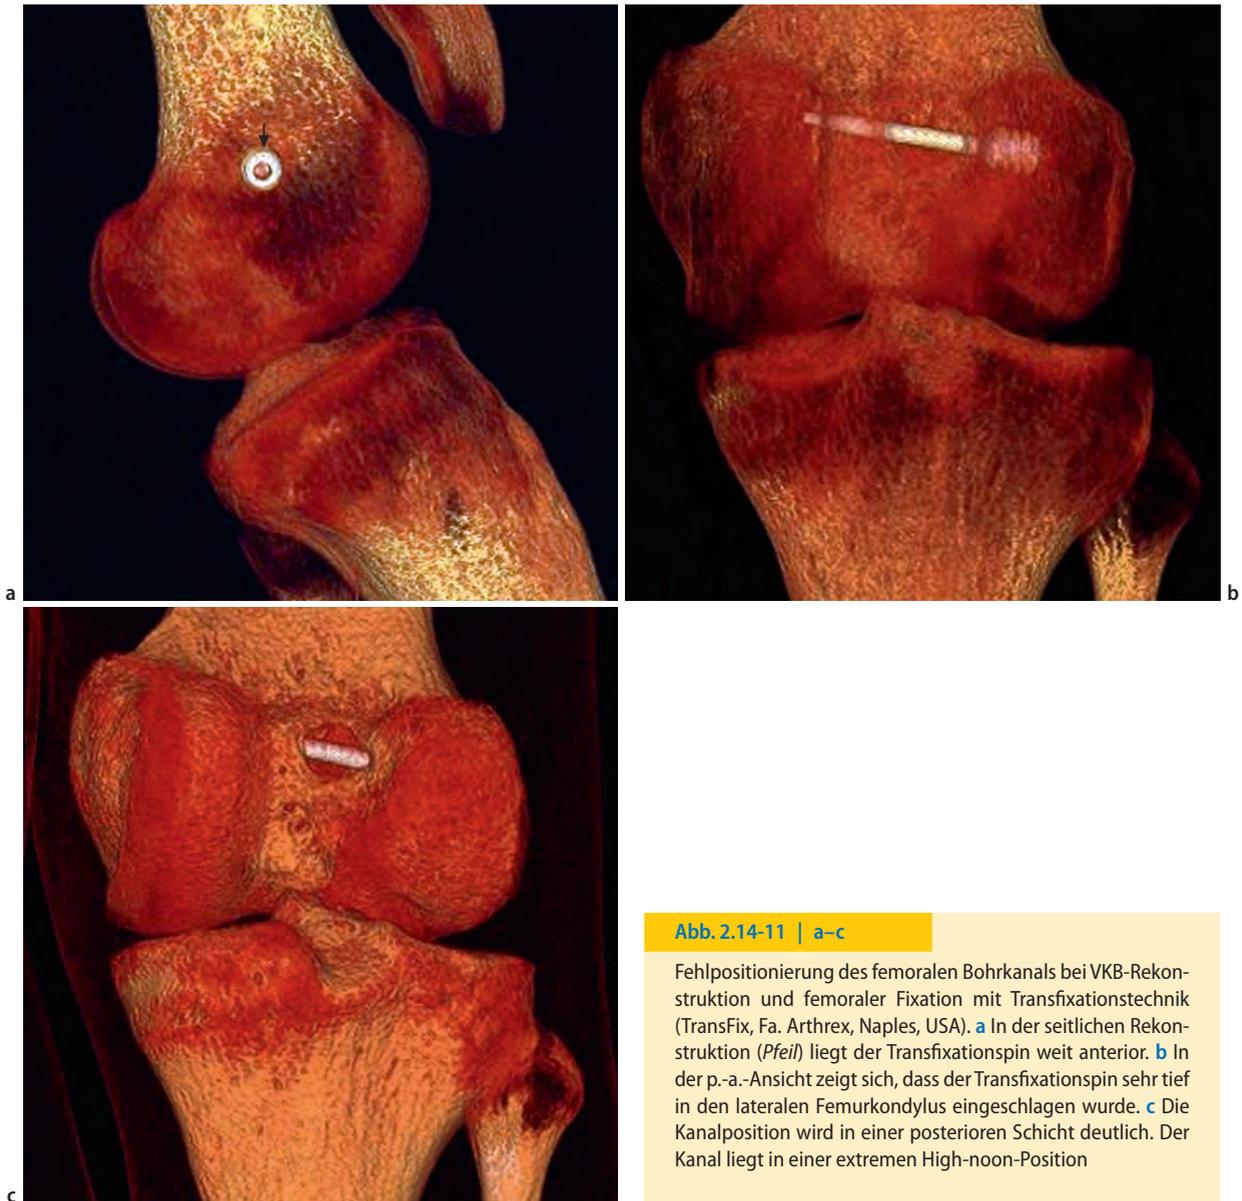
Abb. 2.14-11 | a-c

Fehlpositionierung des femoralen Bohrkanals bei VKB-Rekonstruktion und femoraler Fixation mit Transfixationstechnik (TransFix, Fa. Arthrex, Naples, USA). **a** In der seitlichen Rekonstruktion (*Pfeil*) liegt der Transfixationspin weit anterior. **b** In der p.-a.-Ansicht zeigt sich, dass der Transfixationspin sehr tief in den lateralen Femurkondylus eingeschlagen wurde. **c** Die Kanalposition wird in einer posterioren Schicht deutlich. Der Kanal liegt in einer extremen High-noon-Position

ner extra-anatomischen Position können unabhängig, ob eine Kanalweitung vorliegt oder nicht, meist primär rekonstruiert werden (Abb. 2.14-11). Da der Tunnel außerhalb des nativen VKB-Ursprungs liegt, kann der neue Kanal an anatomischer Stelle platziert werden.

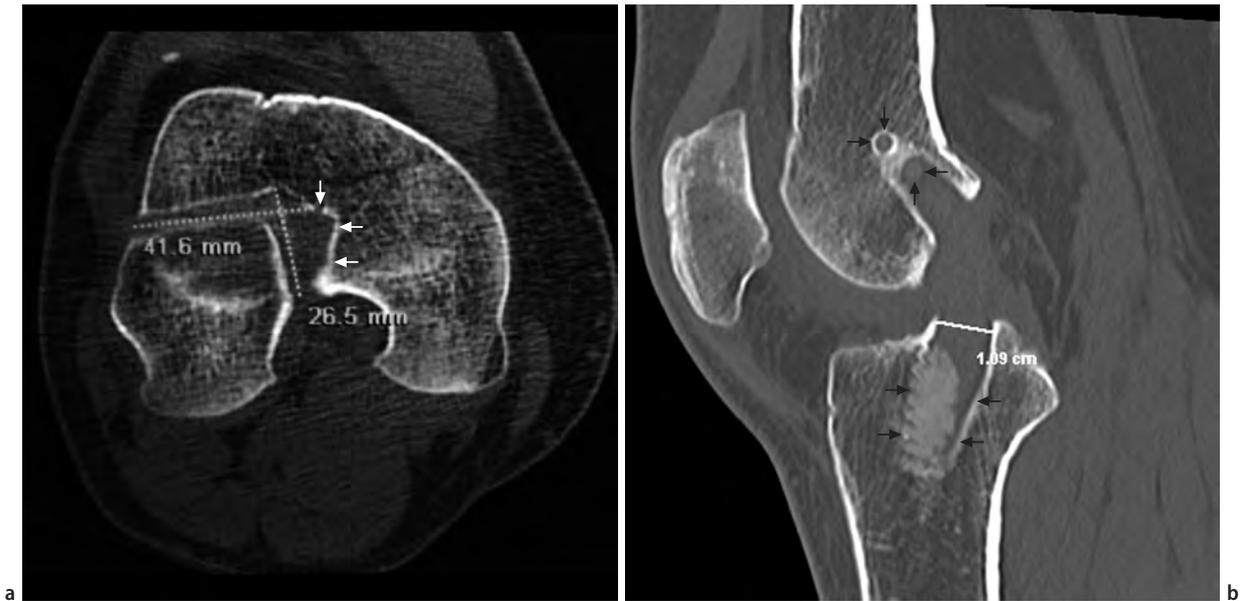
Abb. 2.14-12 | a, b

Lokalisation und Lage von Fixationsimplantaten. **a** Das von lateral eingebrachte Transfixationsimplantat hat zu einer birnenförmigen Erweiterung des femoralen Bohrkanals (*Pfeile*) geführt. **b** Im sehr posterior angelegten tibialen Kanal befindet eine große IFS (*Pfeile*). Die femorale Fixation erfolgte mit einem Transfixationssystem in der transtibialen Technik zur Anlage des femoralen Kanals (s. Kap. 2.13.14.7); die beiden Implantatkanäle (*Pfeile*) sind zu erkennen

Bei Verwendung von IFS ist man nicht selten von der Ausdehnung der Bohrkanäle und der Größe der verwendeten Schrauben überrascht. Gleiches gilt für die Lokalisation von biodegradierbaren Transfixationsimplantaten (**Abb. 2.14-12**). Oft finden sich femorale Kanalerweiterungen bei einer Fehlpositionierung im Sinne einer High-noon-Position oder einer zu weit an-

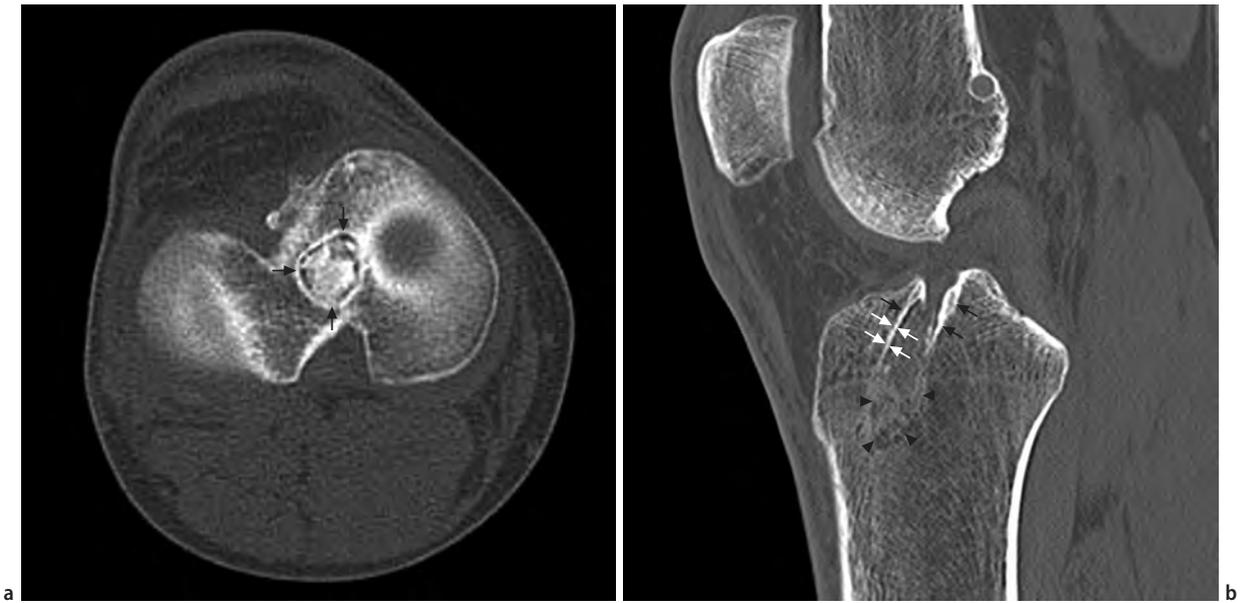
Abb. 2.14-13 | a, b

CT-Kontrolle nach Spongiosaplastik eines erweiterten tibialen Kanals. Es zeigt sich noch die sklerosierte Kanalbegrenzung (*Pfeile*). Zur Spongiosaplastik im Kanalzentrum besteht keine komplett Durchbauung. Dies unterstreicht die Bedeutung der intensiven Anfrischung und des konsequenten Durchbrechens der Skleroseschicht bei jeder Spongiosaauffüllung. **b** Im distalen Bereich des tibialen Kanals ist eine gute ossäre Integration der Spongiosaplastik erkennbar (*Pfeilspitzen*). An der gelenknahen Kanalöffnung finden sich noch die sklerosierten Kanalbegrenzungen (*Pfeile*). Hier ist es zu keinem suffizienten Kontakt zwischen Spongiosa und Kanalwand gekommen (*weiße Pfeile*), was wahrscheinlich an einer unzureichenden Anfrischung liegt

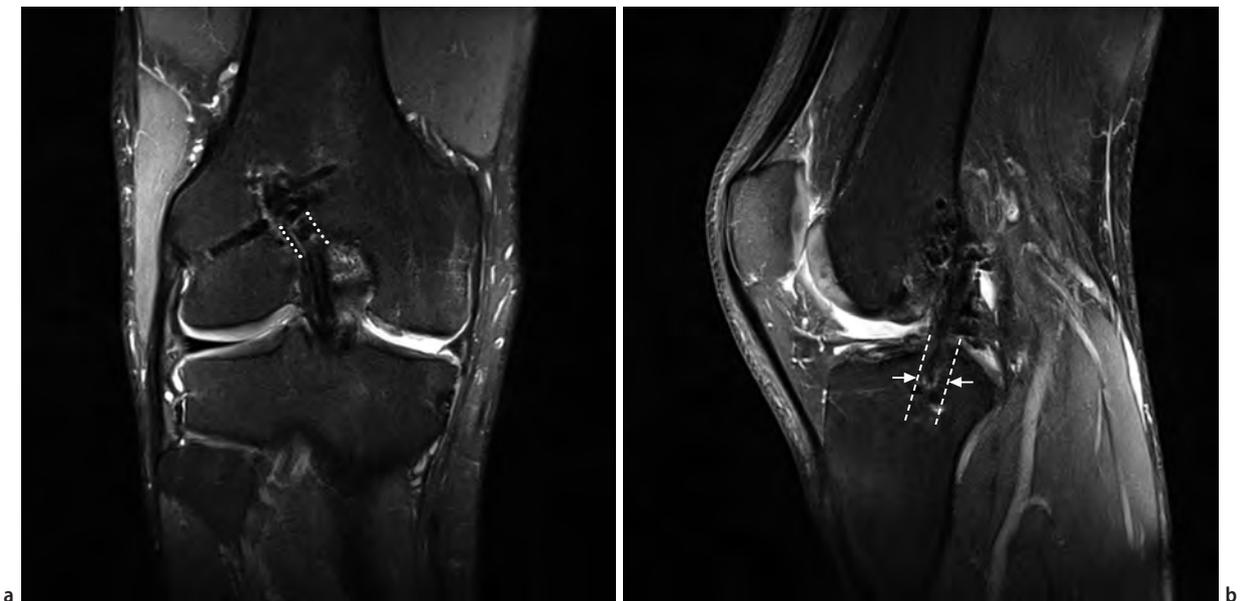
Abb. 2.14-14 | a, b

MRT zur Bestimmung der Kanalposition nach VKB-Rekonstruktion und femoraler Fixation mit Rigid-fix System. **a** Der femorale Kanal befindet sich in einer sehr hohen 11.30-Uhr-Position (*gepunktete Linie*). **b** Der tibiale Kanal ist sehr weit posterior lokalisiert (*gestrichelte Linie*)

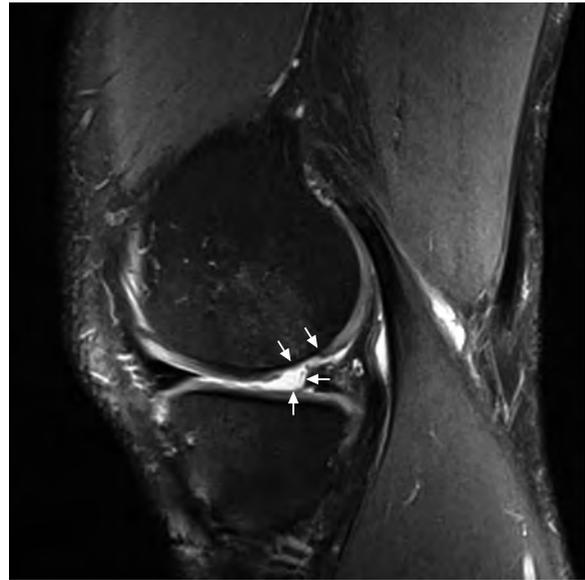
**Abb. 2.14-15** |

Ausgeprägter Knorpelschaden am medialen Femurkondylus (Pfeile). Da der Knorpel den Druck nicht mehr verteilen kann, wird dieser direkt in den Knochen geleitet, was zu einem intrasären Ödem führen kann

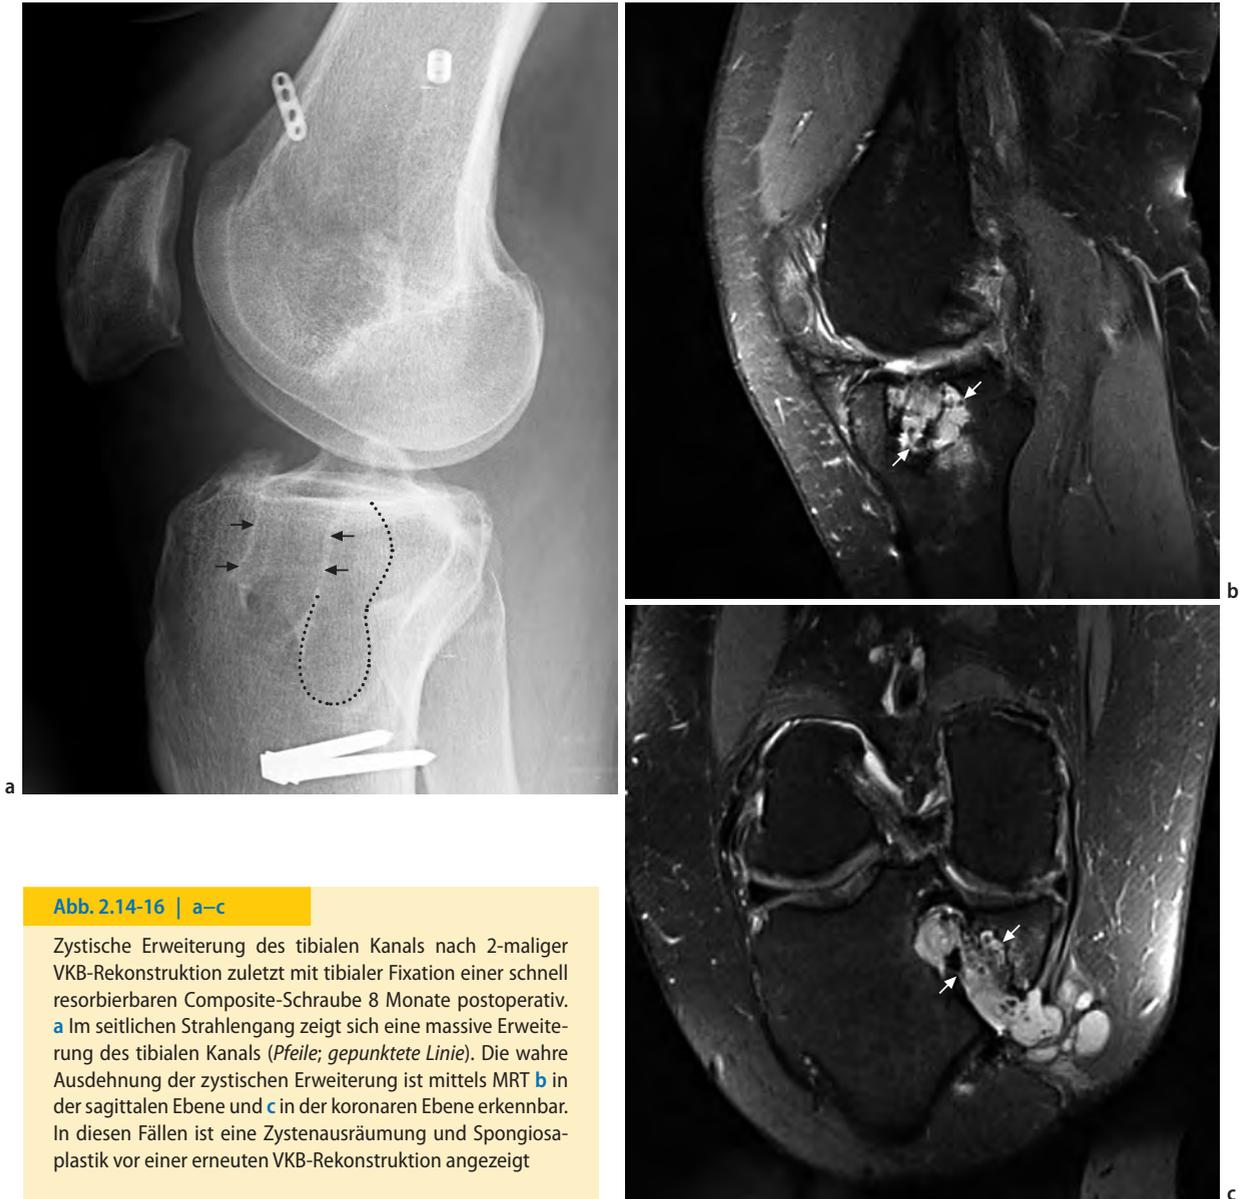
Abb. 2.14-16 | a–c

Zystische Erweiterung des tibialen Kanals nach 2-maliger VKB-Rekonstruktion zuletzt mit tibialer Fixation einer schnell resorbierbaren Composite-Schraube 8 Monate postoperativ. **a** Im seitlichen Strahlengang zeigt sich eine massive Erweiterung des tibialen Kanals (Pfeile; gepunktete Linie). Die wahre Ausdehnung der zystischen Erweiterung ist mittels MRT **b** in der sagittalen Ebene und **c** in der koronaren Ebene erkennbar. In diesen Fällen ist eine Zystenausräumung und Spongiosaplastik vor einer erneuten VKB-Rekonstruktion angezeigt

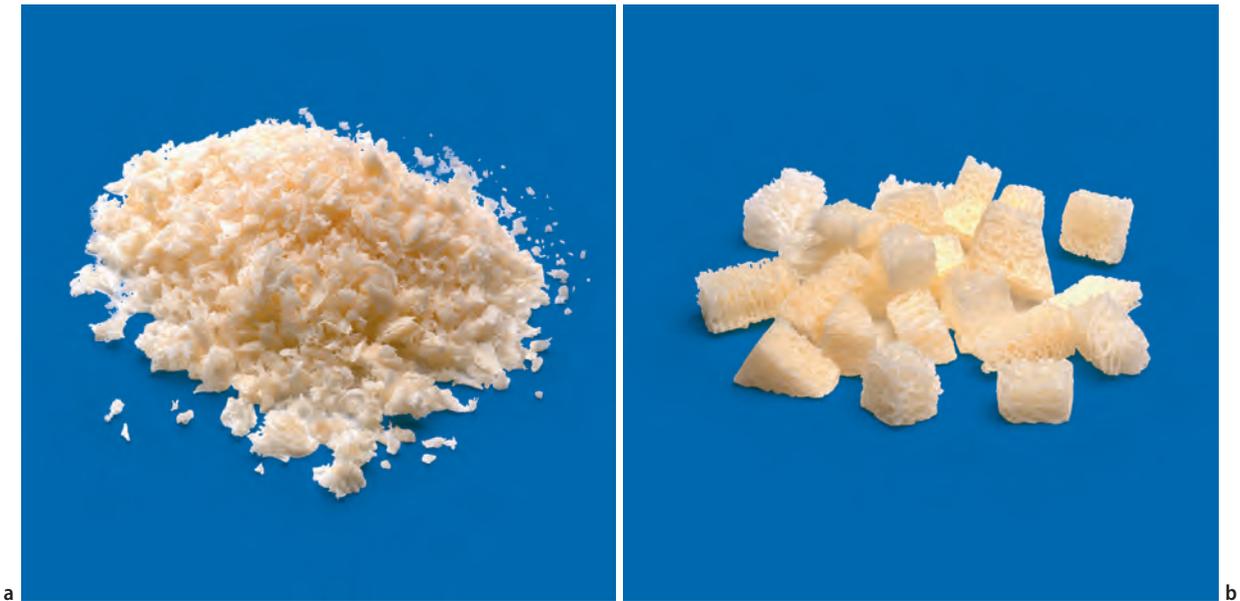
Abb. 2.14-17 | a, b

Sterile Humanspongiosa in verschiedenen Applikationsformen. **a** Korticospongiöse Chips (Spierings-Chips, Größe 2–5 mm). **b** Spongiosawürfel und Zylinder in verschiedenen Größen und Formen (DIZG, Deutsches Institut für Zell- und Gewebeersatz, Berlin)

**HINWEIS** ▶ Die Ausdehnung der Kanalerweiterung ist auch bei der Abschätzung der benötigten Menge an Füllmaterial (meist Kombination von Eigen- und Spenderspongiosa, s. Abb. 2.14-17) zu berücksichtigen.

giosa (s. Abb. 2.14-17 a) – aufgefüllt werden und erst sekundär die erneute VKB-Rekonstruktion erfolgen (s. Abb. 2.14-101 und -102). Nach der Spongiosaauffüllung sollten mindestens 3 Monate vergehen, bis die definitive Stabilisierung erfolgt.

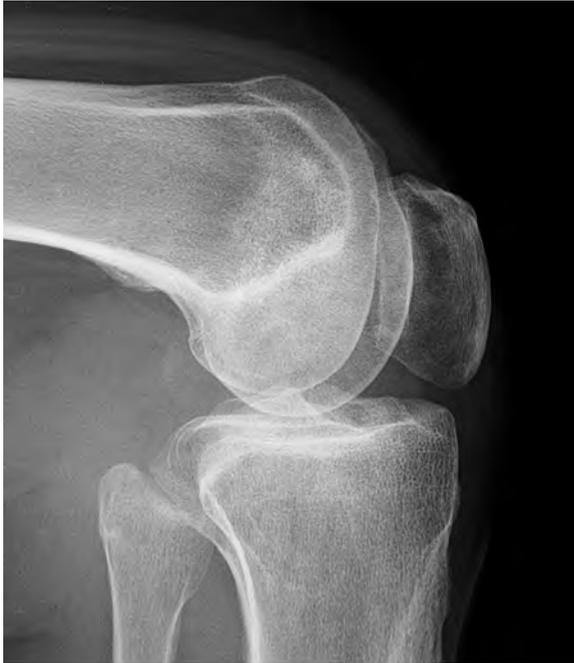
Abb. 2.14-18 |

Patella infera nach Akutarthroskopie (2 Tage nach komplexem Knie Trauma)

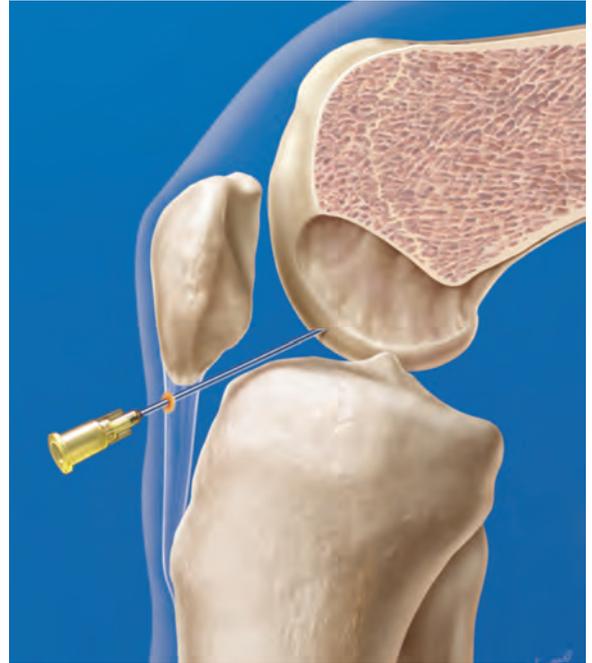
Abb. 2.14-19 |

Die Positionierung der Zugangswege ist bei einer Patella infera wesentlich schwieriger. Die Orientierung erfolgt nicht an der Patellaspitze, sondern der Zugang wird mehr lateral und proximal der Patellaspitze platziert

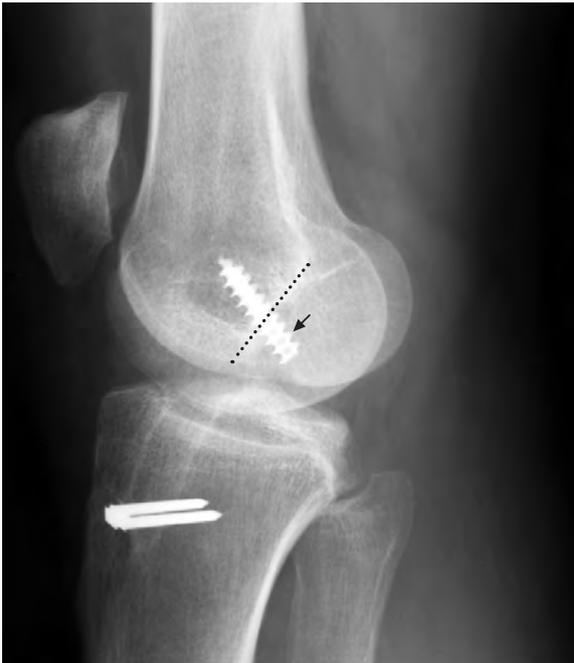
Abb. 2.14-20 |

Vorstehende femorale IFS (Pfeil) über die Blumensaatlinie (gepunktete Linie) hinaus. Die Schraube muss bei einer Revision entfernt werden

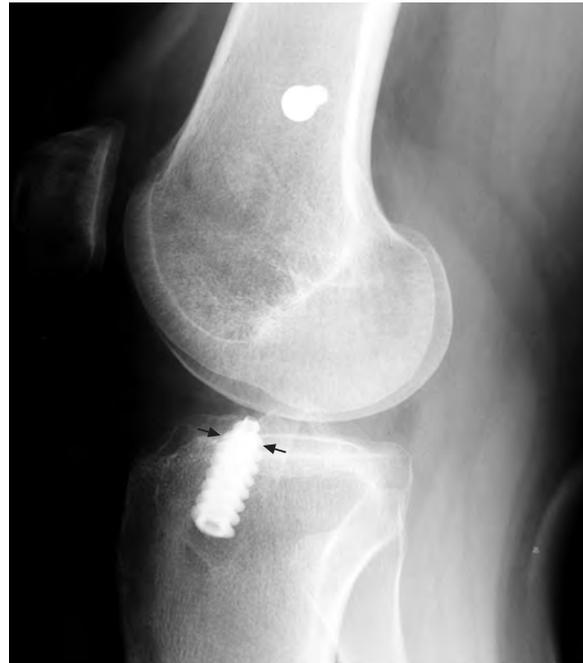
Abb. 2.14-21 |

Sehr tief eingedrehte tibiale IFS (Pfeilspitzen). Das Auffinden der Schraube gelingt, wenn sie mehrere Jahre in situ liegt, oft nur mit Hilfe des Bildwändlers

- ▶ **Schraubenmaterial.** Titan besitzt eine sehr gute Knochenaffinität, sodass sich das Herausdrehen schwierig gestaltet, da sehr viel Knochen mit der Schraube fest verbunden ist.
- ▶ **Schwierig zu finden** (**Abb. 2.14-21** und **-22**). Wurde die Schraube sehr tief eingedreht, ist sie schwierig zu finden und manchmal nur mit Hilfe eines Bildwändlers zu lokalisieren.
- ▶ **Risiko von Instrumentenbeschädigung.** Zunächst muss die Schraube, auch wenn sie nicht tief eingedreht ist, gefunden werden. Reseziert man das Narbengewebe mit dem

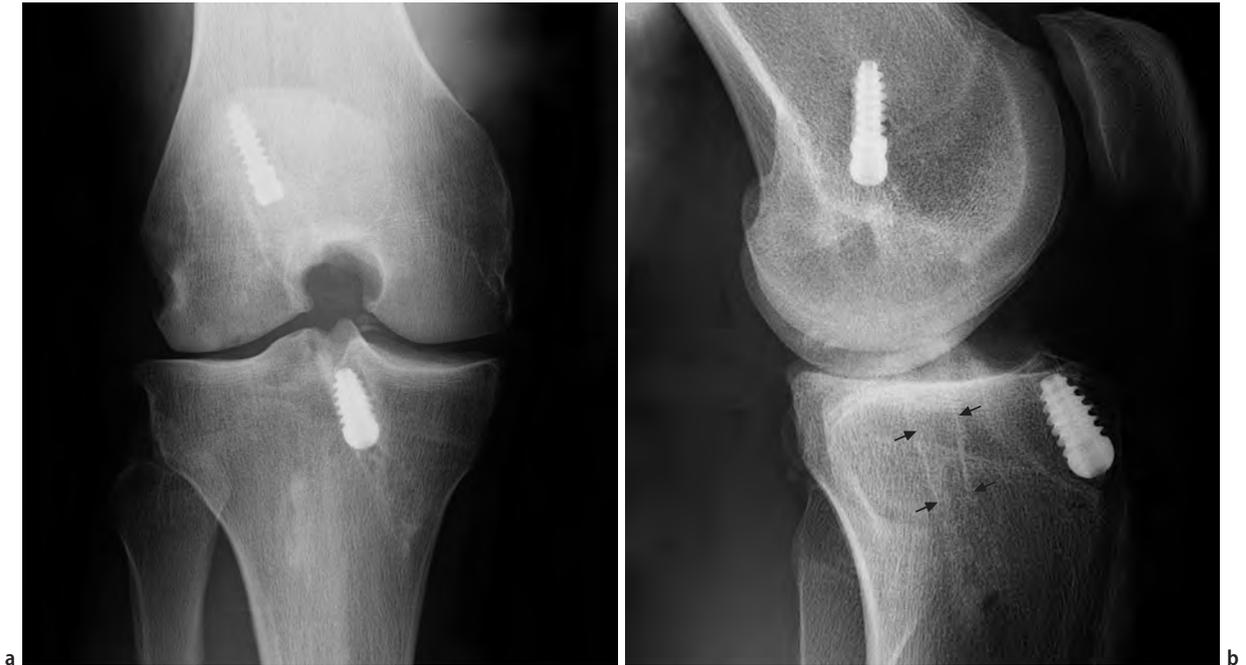
Abb. 2.14-22 | a, b

Sehr tief eingedrehte femorale IFS. Bei dem Patienten erfolgten 2 VKB-Rekonstruktionen. **a** Die tibiale und femorale Schraube wurden sehr tief eingedreht. **b** Die Schraubenlage und die Lage der Kanäle ist besser auf der seitlichen Aufnahme zu erkennen. Die tibiale IFS aus der 1. Operation wurde belassen, da der Kanal sehr weit anterior platziert wurde. Der zweite tibiale Kanal wurde dagegen zu weit posterior (*Pfeile*) platziert. Die femorale IFS liegt knapp proximal der Blumensaatlinie, aber relativ weit anterior, sodass sie bei Neuanlage des femoralen Kanals belassen werden kann. Sollten nach der erneuten Rekonstruktion Probleme auftreten, muss bei Anfertigung eines MRT wegen der in situ liegenden Schrauben mit einer deutlichen Artefaktbildung gerechnet werden

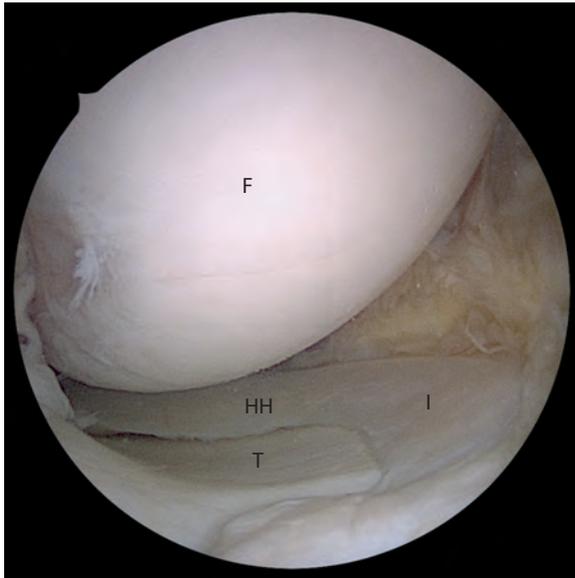
Abb. 2.14-23 |

Deutliche mediale Instabilität bei leichter medialer Aufklappung. Das gesamte posteriore Meniskusdrittel (HH) des Innenmeniskus (I) ist einzusehen (F medialer Femurkondylus, T mediales Tibiaplateau).

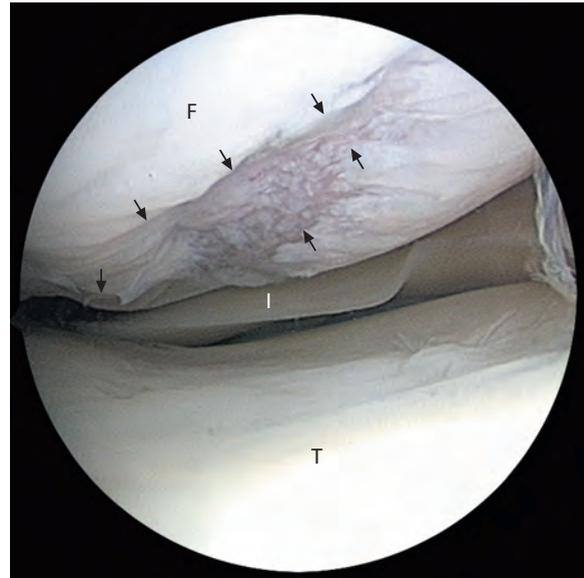
Abb. 2.14-24 |

Ausgedehnter Knorpelschaden am medialen Femurkondylus (F, Pfeile) bei fehlgeschlagener VKB-Rekonstruktion (I Innenmeniskus, T Tibiaplateau)

Bei nicht diagnostizierten oder nicht adressierten peripheren Instabilitäten wirken größere Kräfte auf das Transplantat, was zu einem Transplantatversagen führen kann (Kanamori et al. 2000). Daher sollten vor dem Folgeeingriff unbedingt periphere Instabilitäten ausgeschlossen werden (**Abb. 2.14-23**). Bei der Staging-Arthrooskopie kann nicht nur zwischen medialer und lateraler Instabilität differenziert werden, sondern es können auch BegleitleSIONen beurteilt werden, die die Erfolgsaussichten der erneuten VKB-Rekonstruktion einschränken (**Abb. 2.14-24**; s. Kap. 2.14.11).
